Newsletter 3; September 2020

Gesamtheitliches Dorfprojekt Pere in Jumla, Nepal; 2019 – 2023. Global Grant 1978965 „Wasser und Hygiene“

Die wichtigsten Meilensteine bis und mit September 2020

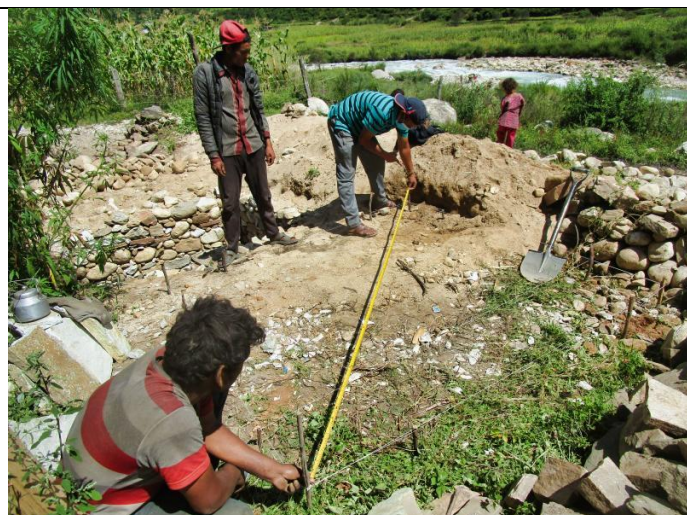
Bild 1: Das Steinhausfundament der Toilette wird vermessen, um sicherzustellen, dass die Innengröße der Toilette dem Design von RIDS-Nepal entspricht.

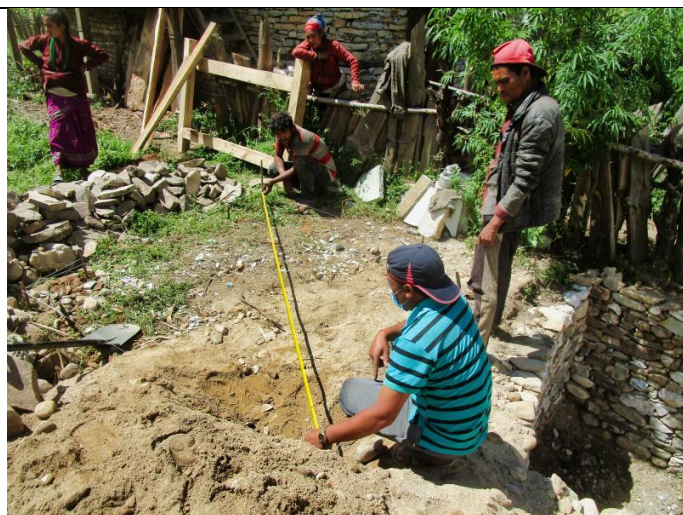
Bild 2: RIDS-Nepal Mitarbeiter Mansingh vermisst zusammen mit einer Familie das Steinhausfundament ihrer Toilette.

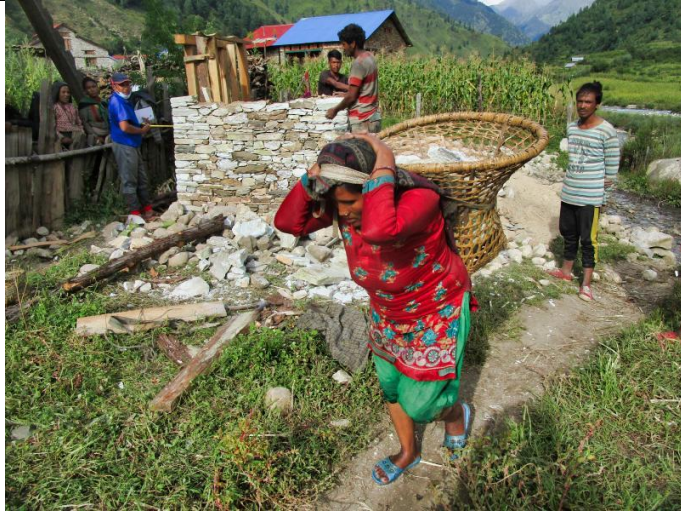
Bild 3: Alle Steine werden in den umliegenden Gebieten gesammelt und ins Dorf transportiert, bevor sie vom Maurer zur richtigen Grösse zerkleinert werden.

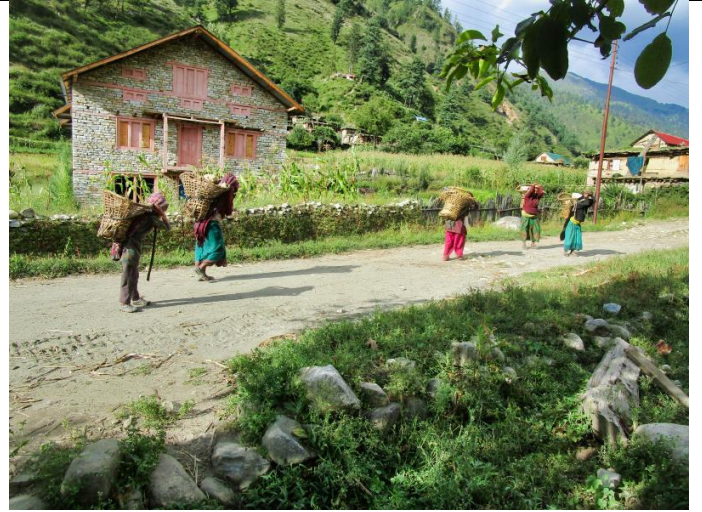
Bild 4: Vielfach sind es die Frauen, welche die schweren Steine für das jeweilige Toiletten-Gebäude und die Klärgrube aus dem nahe gelegenen Steinbruch ins Dorf tragen.

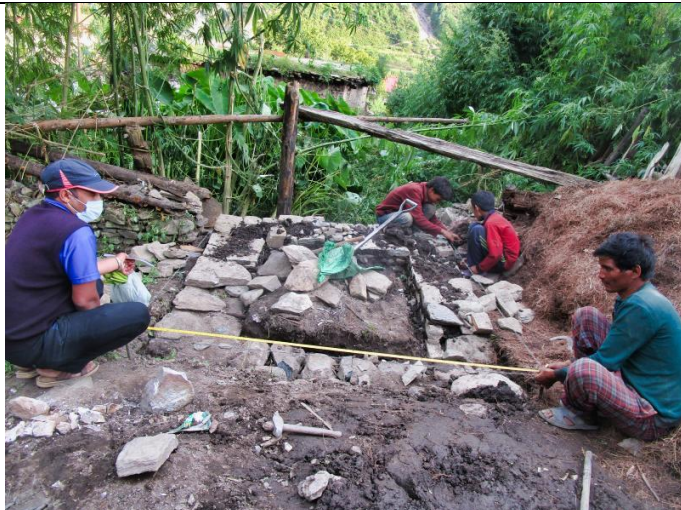
Bild 5: Während der Bauarbeiten überprüfen Mitarbeiter von RIDS-Nepal regelmässig den Fortschritt, um die Qualität der Toiletten sicherzustellen.

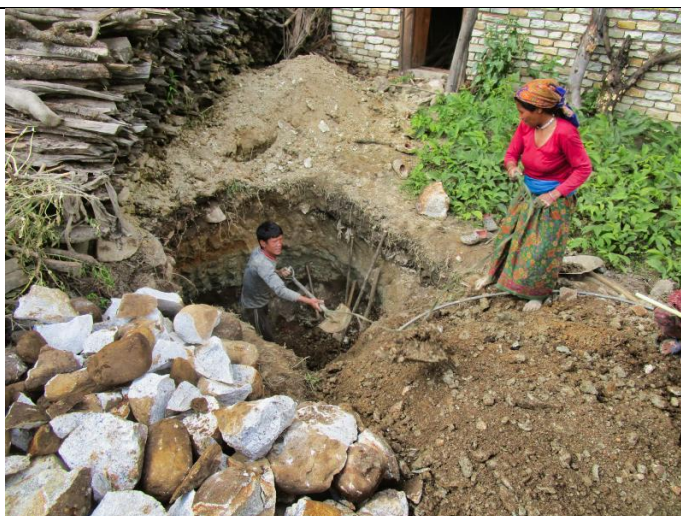
Bild 7: Eine der Hauptaufgaben für jede Familie ist das Ausheben der Klärgrube für die Toilette. Je nach Beschaffenheit des Untergrunds ist dies eine aufwändige Arbeit.

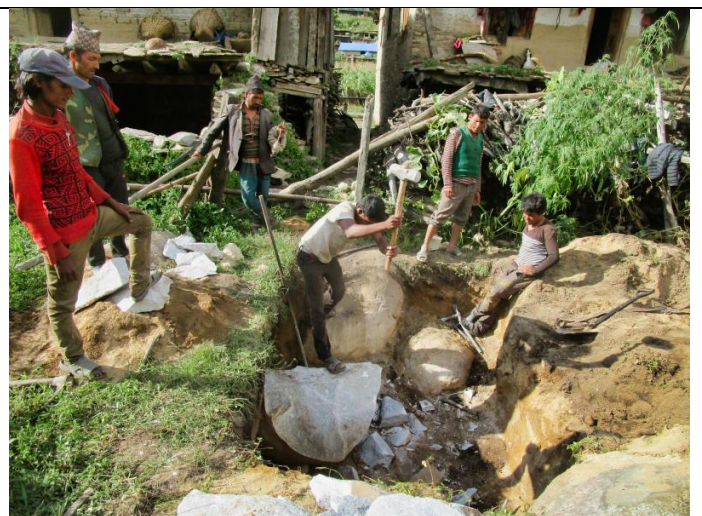
Bild 8: Die Arbeit wird oft durch grosse Felsbrocken erschwert. Diese werden mit Vorschlaghammern von Hand zerkleinert!

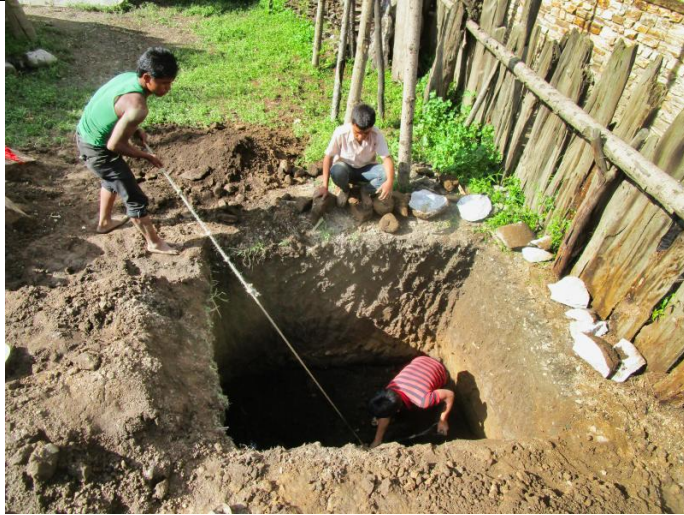
Bild 10: Die Klärgrube (etwa 2 m tief und 1,8 m breit) kann von einer von 5 - 6 köpfigen Familie bis zu 8 Jahre lang benutzt werden: Erst dann müssen die Rückstände entfernt als Dünger auf die Wiesen verteilt werden.

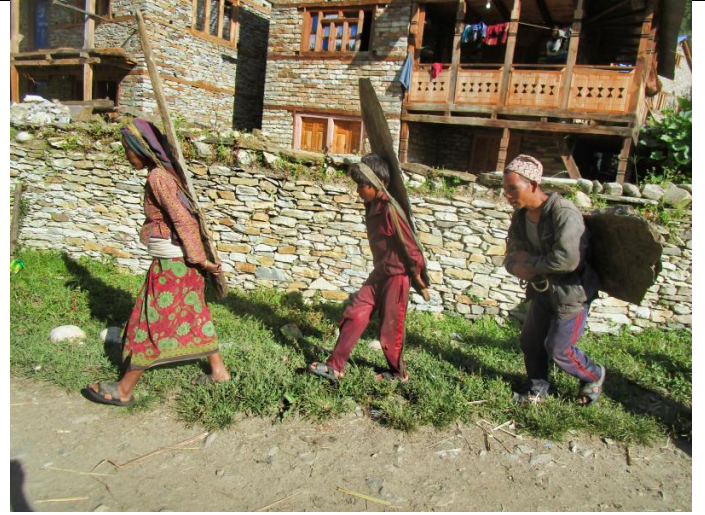
Bild 11: Um das Waldrodungen zu vermeiden, wird Holz als Baumaterial wenn immer möglich durch Stein ersetzt. Hier trägt eine Familie Schiefersteine zur Abdeckung ihrer Klärgrube ins Dorf.

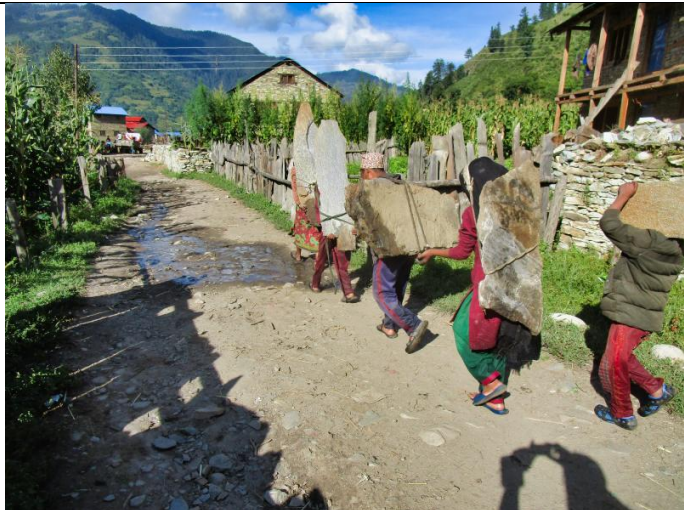
Bild 12: Die Schiefersteinplatten werden in einem nahe gelegenen Steinbruch vorbereitet und nach Hause getragen.

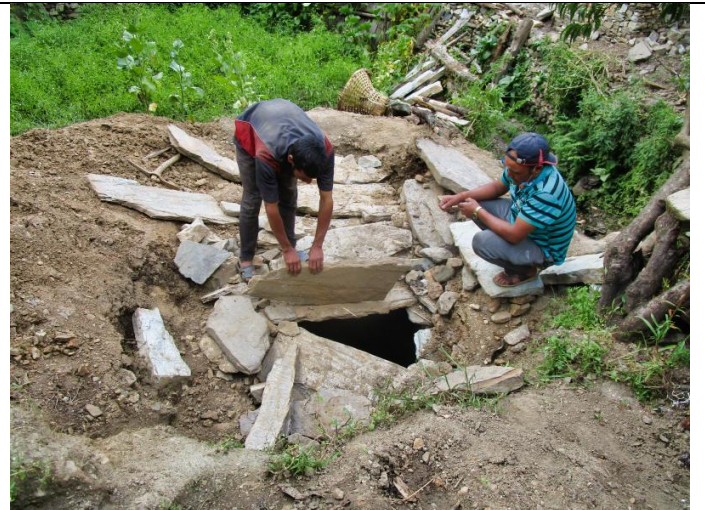
Bild 13: Die verlegten Schiefersteinplatten werden mit Erde zugedeckt.

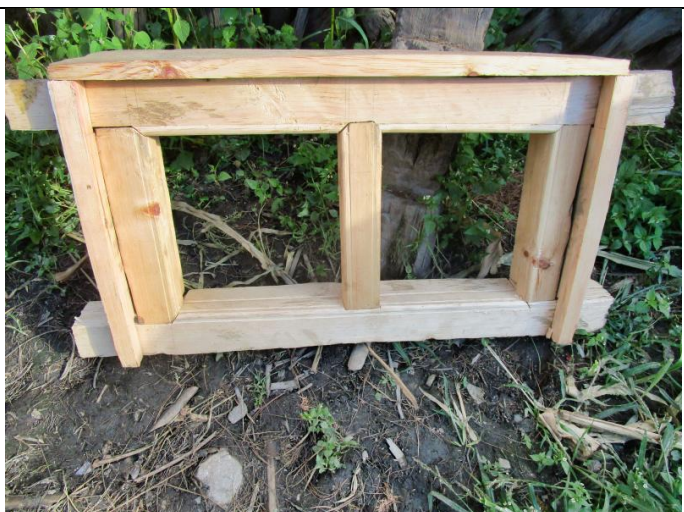
Bild 14: Jede Toilette erhält ein Fenster. Dieses erhellt den Raum und erlaubt eine angemessene Belüftung.

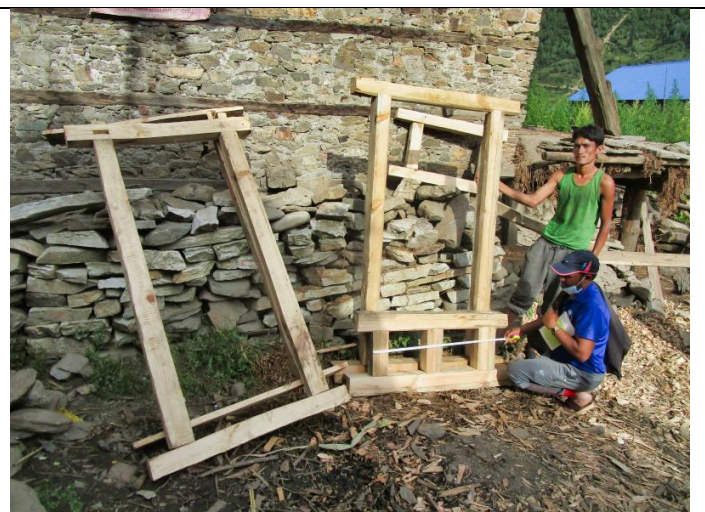
Bild 15: Dank Instruktion und Anlehre durch RIDS-Nepal Mitarbeitende kann jede Familie die Toiletten-Türrahmen und die Fenster selbst herstellen.

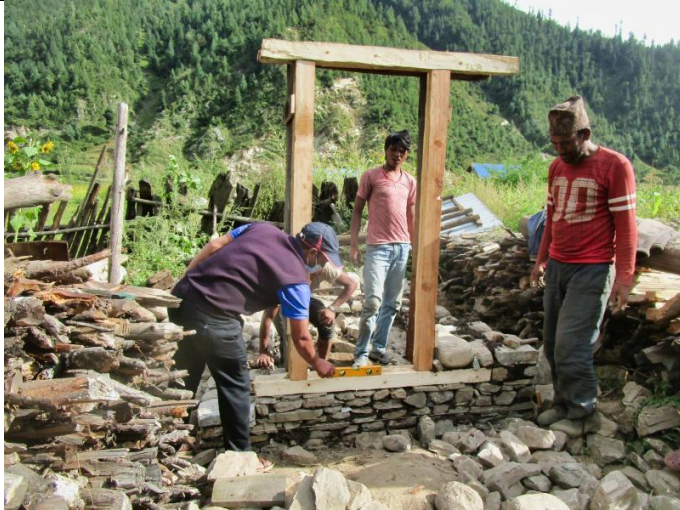
Bild 16: Die Mitarbeitenden von RIDS-Nepal stellen sicher, dass das Fundament der Toiletten-Tür präzise horizontal verläuft.

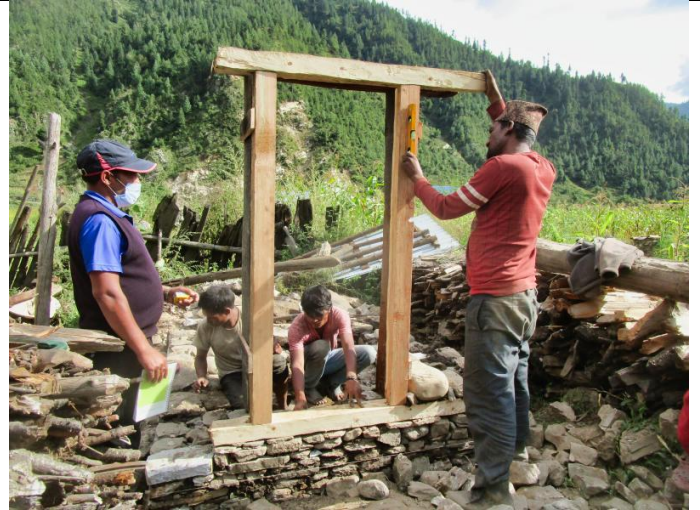
Bild 17: Mitarbeitende von RIDS-Nepal zeigen den Familien, wie sie die Steinmauern um die im Lot stehende Türe herum bauen können.

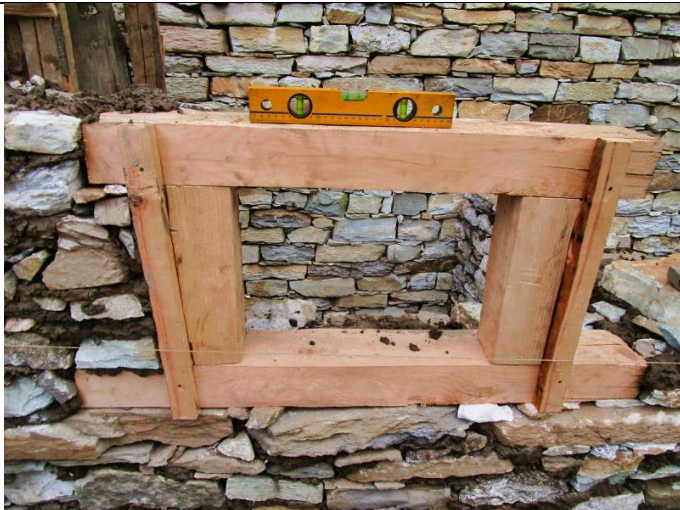
Bild 18: Das Fenster für die Belüftung wird mit der Wasserwaage ausgerichtet, bevor es in die im Bau stehende Steinmauer integriert wird.

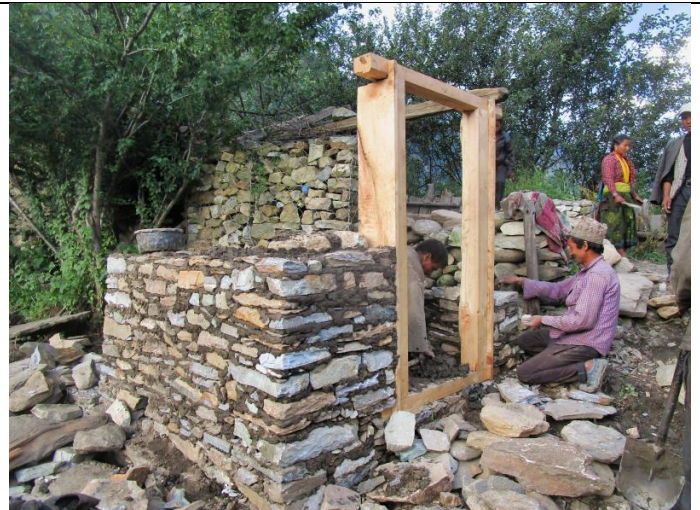
Bild 19: Die Toilettenmauern müssen präzise den Vorgaben von RIDS-Nepal entsprechen.

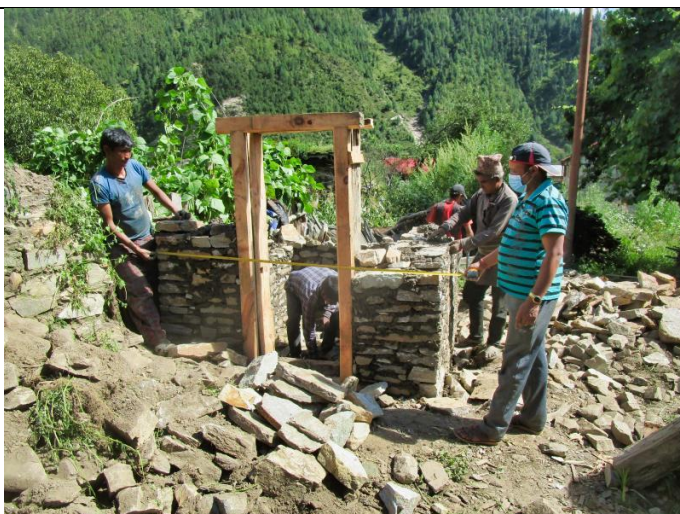
Bild 20: RIDS-Nepal Mitarbeiter Mansingh prüft mit einem Messband, ob die Toilette korrekt erstellt wird und berät die Familie, falls Anpassungen notwendig wären.

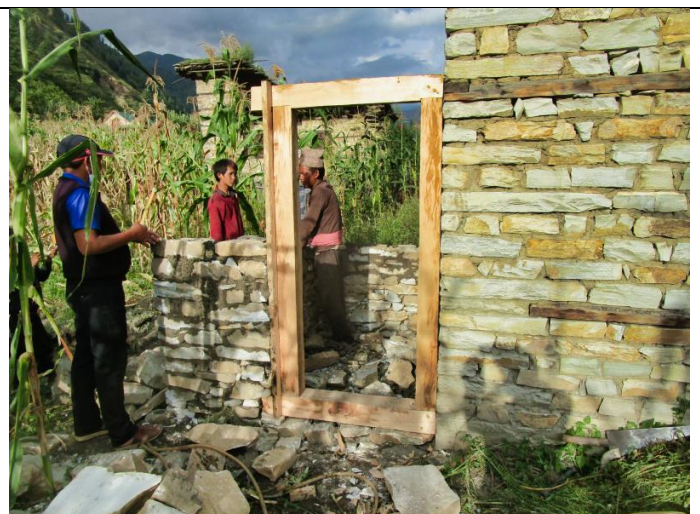
Bild 21: Da für einige Familien nicht genug Land für eine freistehende Toilette zur Verfügung steht, bauen sie diese direkt an ihr Haus an.

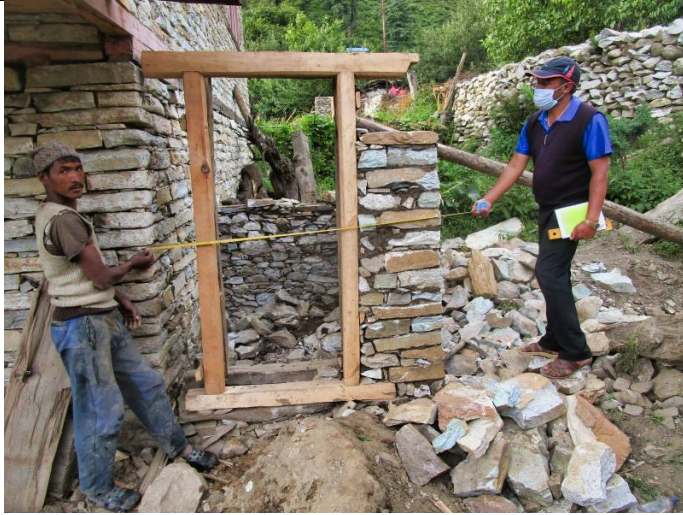
Bild 22: Eine weitere Familie, die ihre Toilette wegen Platzmangel direkt an ihr Haus anbaut. So erhalten auch sie ihre eigene Toilette.

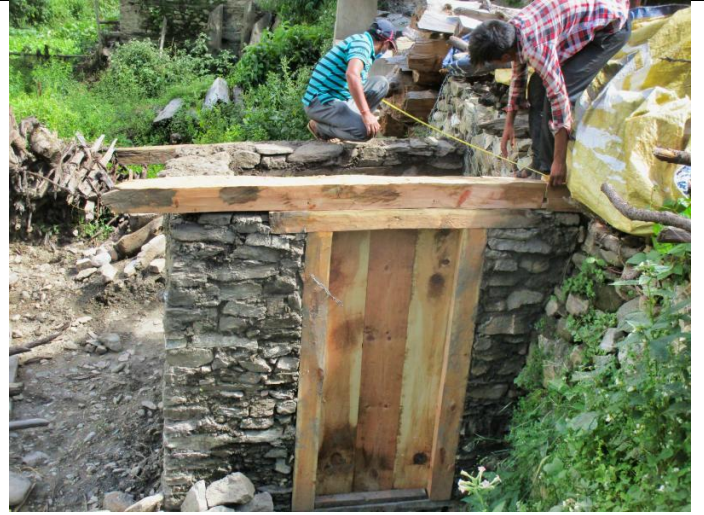
Bild 23: Die Tragbalken des Toilettendachs müssen genau die vorgeschriebene Grösse aufweisen, damit die drei verzinkten Blechdächer exakt auf die Toilette passen.

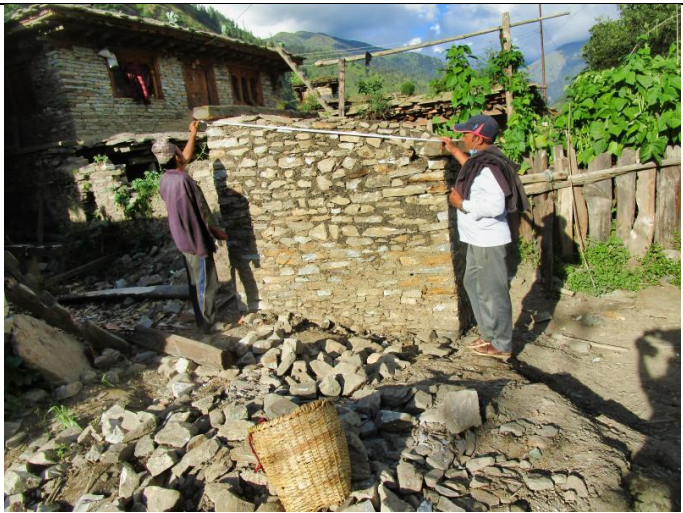
Bild 24: Vermessungsarbeiten bei einem fertiggestellten Steingebäude.

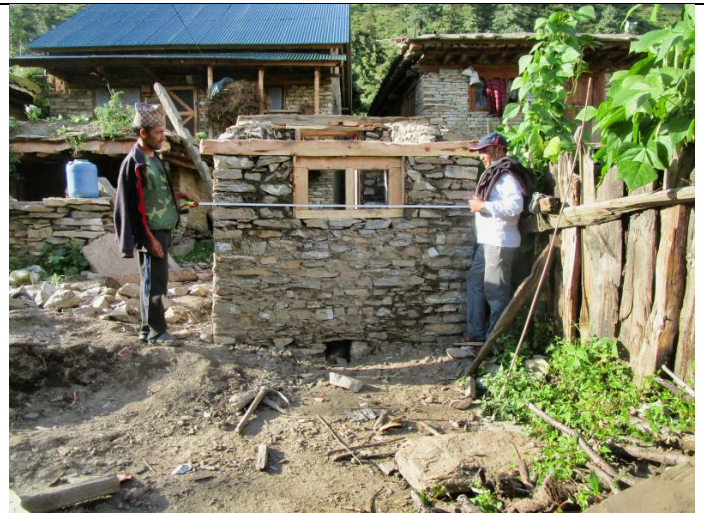
Bild 25: Den Designvorgaben von RIDS-Nepal wird grösste Beachtung geschenkt.

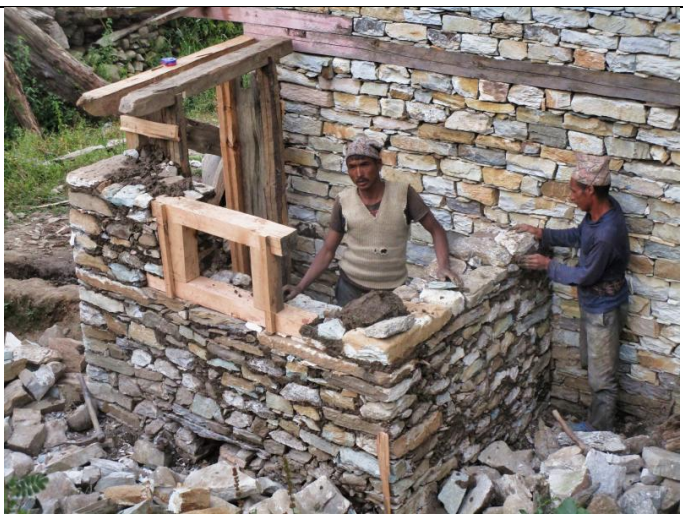
Bild 26: Das Beispiel einer weiteren Toilette, die von einer Familie direkt an ihr Haus angebaut wird.

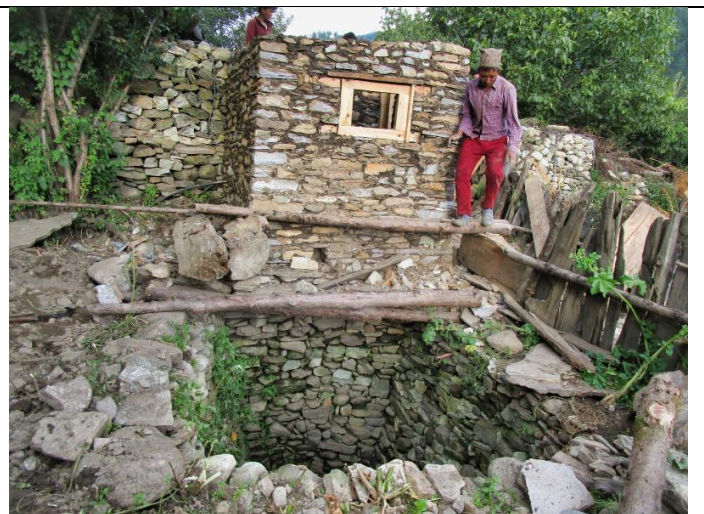
Bild 27: Blick auf eine Toilette und die abdeckbereite Klärgrube, in der die flüssigen und festen Abwässer gesammelt werden.

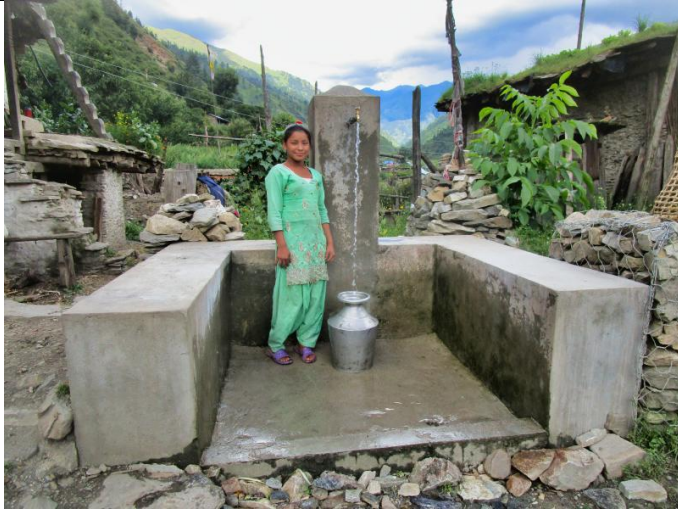
Bild 28: Da im ersten Teil des Projekts ein Frischwasser-System installiert wurde (siehe Newsletter 1 & 2), verfügt im Vollausbau jede Familie nicht nur über ausreichend Trinkwasser, sondern auch genügend Wasser für das Spülen und Reinigen ihrer Grubentoilette.

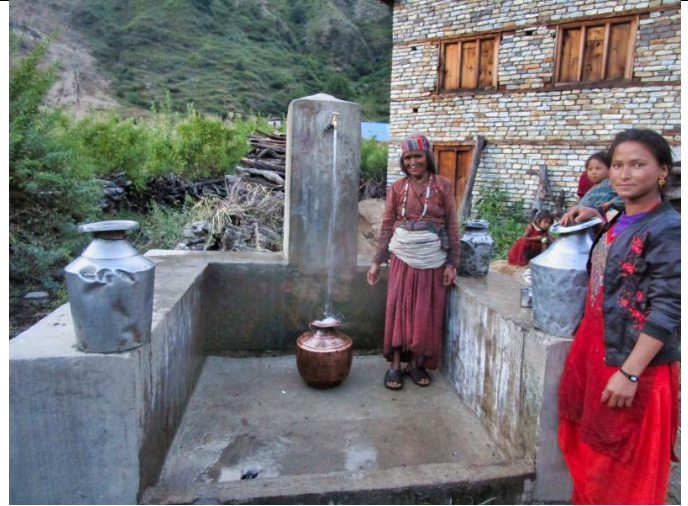
Bild 29: Morgens für 2 Stunden und abends für 2-3 Stunden kann an 10 neuen, im ganzen Dorf verteilten Zapfhähnen Wasser geholt werden. Jetzt verfügt Pere über ausreichend Wasser für alle Familien und ihre Tiere, sowie für die im Bau befindlichen Grubentoiletten.
